TWENTE SAFETY CAMPUS

# Valwanden in een varkensschuur

*Onderzoeksrapport*

Definitief 19-01-2016     Auteur: L. (Lieke) Kwintenberg, onderzoeker

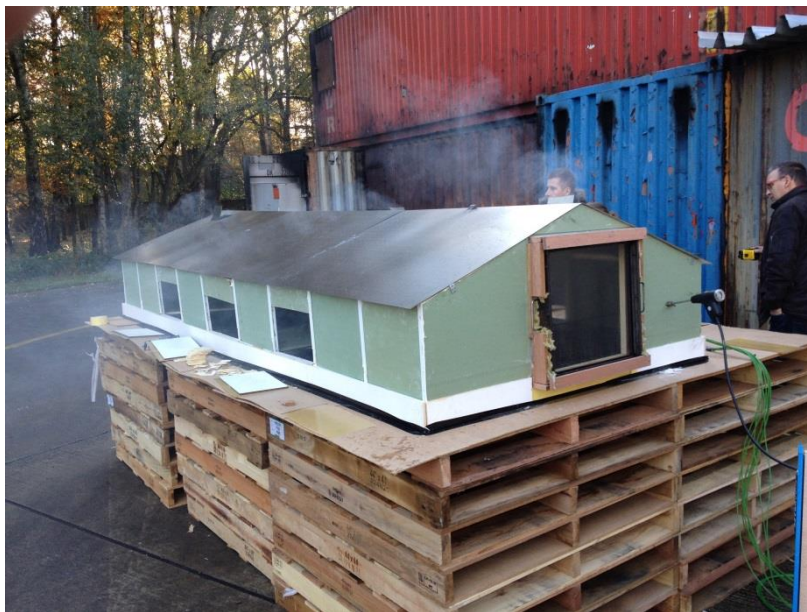
Er is gekozen voor een testopstelling op kleine schaal. De schaal bedraagt 1:10. In figuur 2.1.1. is een foto van de testopstelling te vinden. De varkensschuur op kleine schaal is aangeleverd door de heer B. Koster. Precieze afmetingen en de toegepaste materialen van deze stal op schaal zijn bij de heer B. Koster bekend.

**Figuur 2.1.1.: Foto van de varkensschuur op schaal 1:10**

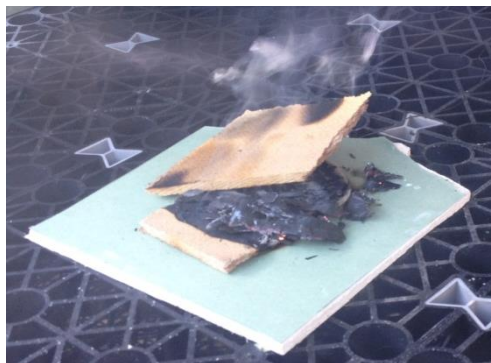
Na enkele pre-testen is gekozen om een vuurlast bestaande uit zachtboard, enkele stukjes vurenhout en aanmaakblokjes toe te passen. In figuur 2.3.1. is de vuurlast te zien. Met deze vuurlast wordt er genoeg rook gecreëerd in de varkensschuur om de valwanden te activeren.

Figuur 2.3.1.: De vuurlast

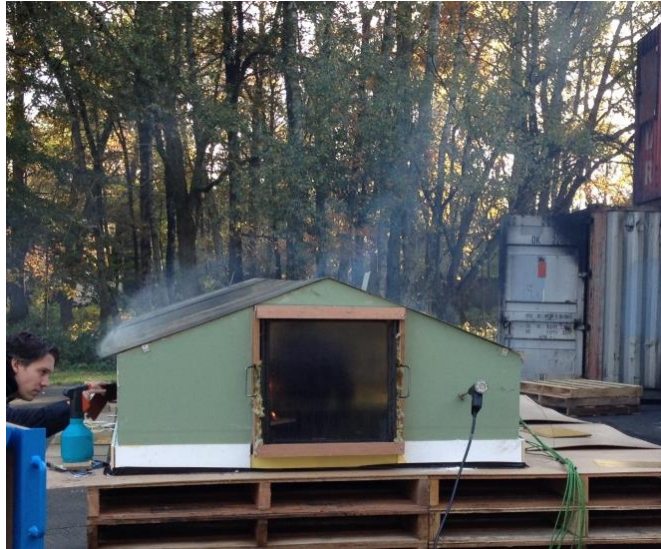
rookmelder direct geactiveerd zou worden. In figuur 2.4.1. is dit punt te zien door middel van een afbeelding.

**Figuur 2.4.1.: Het punt waarop de valwanden worden geopend**

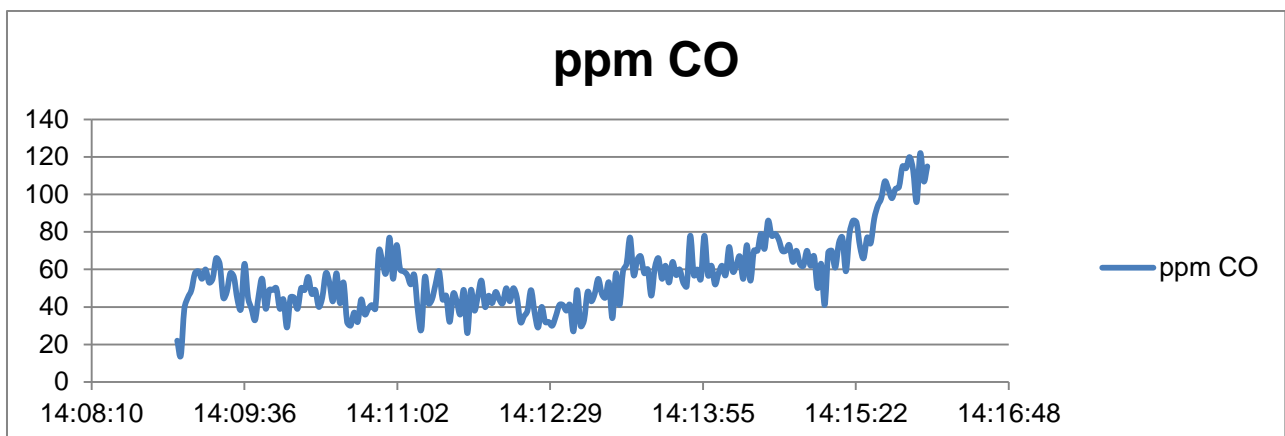
Het fluctueren van het koolmonoxidegehalte is te wijten aan de stroming in het schaalmodel. Mogelijk dat het activeren van de valwanden en de roostervloer hier invloed op heeft gehad. In grafiek 3.3.2. is het koolmonoxideverloop van test 4 weergegeven. Op 14:09:34 zijn de valwanden geopend. Vanaf dat punt daalt de hoeveelheid koolmonoxide bij deze test.

**Grafiek 3.3.2.: Koolmonoxideverloop test 4**

**Conclusie koolmonoxide:** Het antwoord op de onderzoeksvraag *‘Welk effect hebben de valwanden op de hoeveelheid koolmonoxide in de varkensstal, gemeten op ‘varkenshoogte’?’*, luidt als volgt: Er zijn tijdens de testen wel verschillen te zien in de hoeveelheid koolmonoxide, maar het is niet te zeggen dat de valwanden per definitie een positief of negatief effect hebben op de hoeveelheid koolmonoxide, gemeten op varkenshoogte. Het feit dat de hoeveelheid koolmonoxide niet hoger is gekomen dan 125 ppm is te wijten aan het feit dat de valwanden zeer korte tijd na het aansteken van de vuurlast zijn geactiveerd en de stroming in het compartiment.

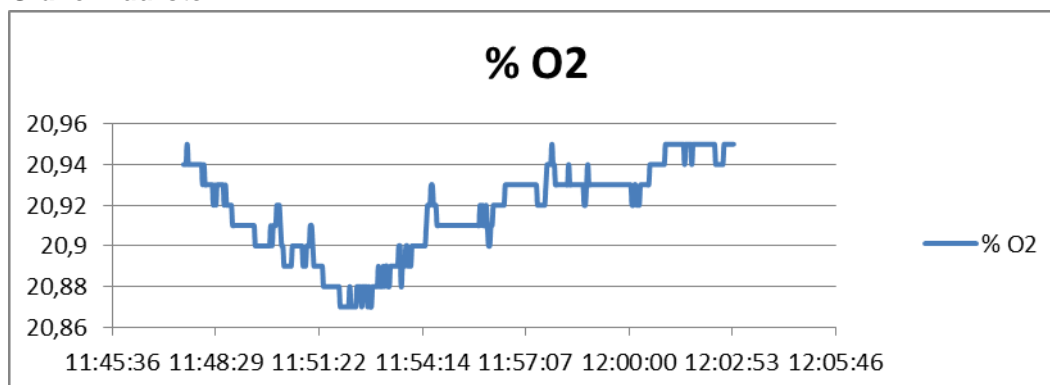
Grafiek B3.2.: Zuurstofverloop pre-test 3

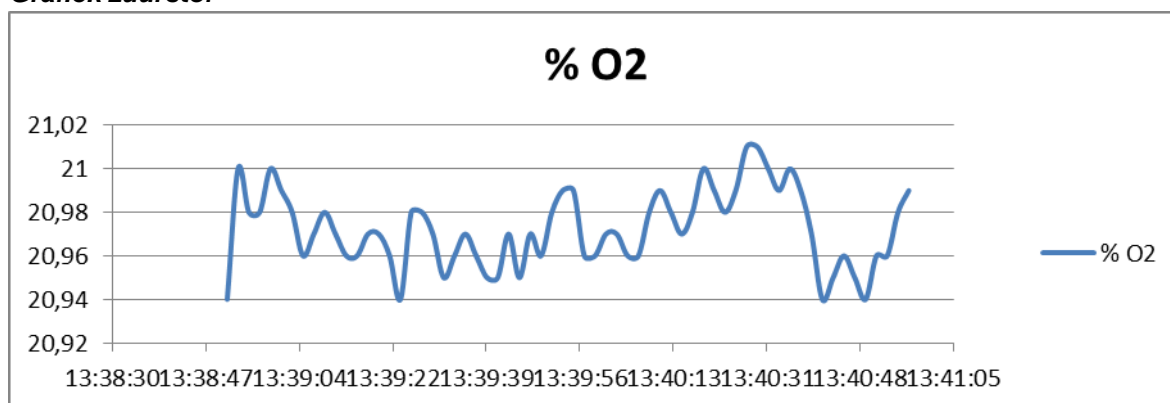
Grafiek B6.2.: Zuurstofverloop test 1

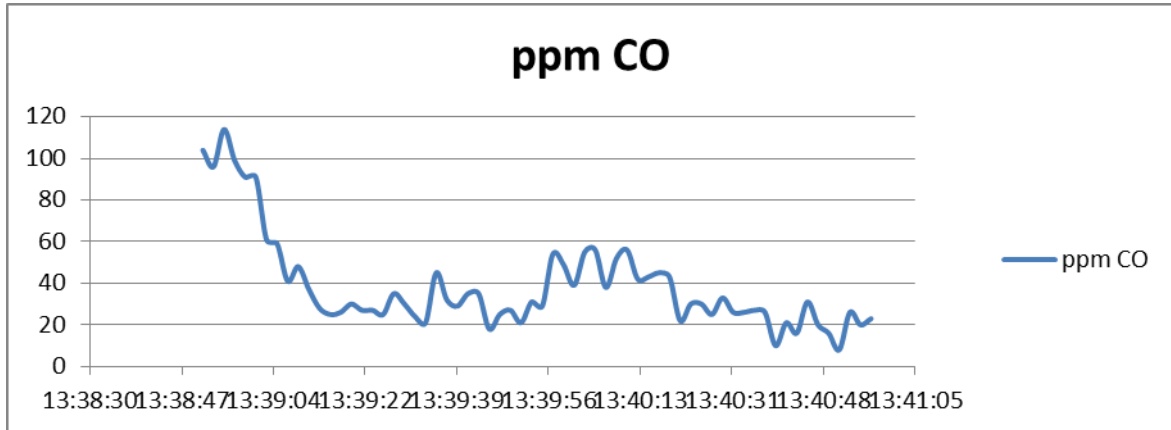
**Grafiek B6.3.: Koolmonoxideverloop test 1**

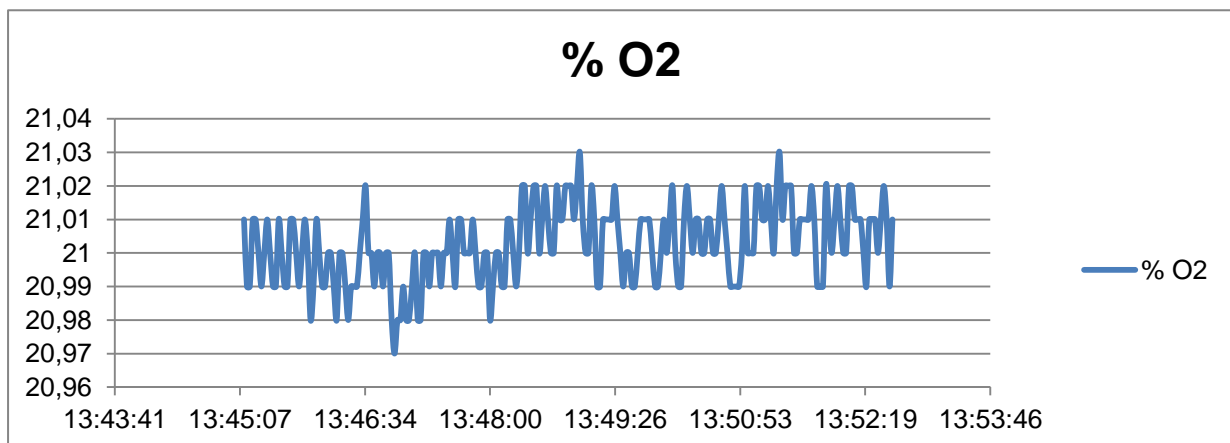
Grafiek B7.2.: Zuurstofverloop test 2

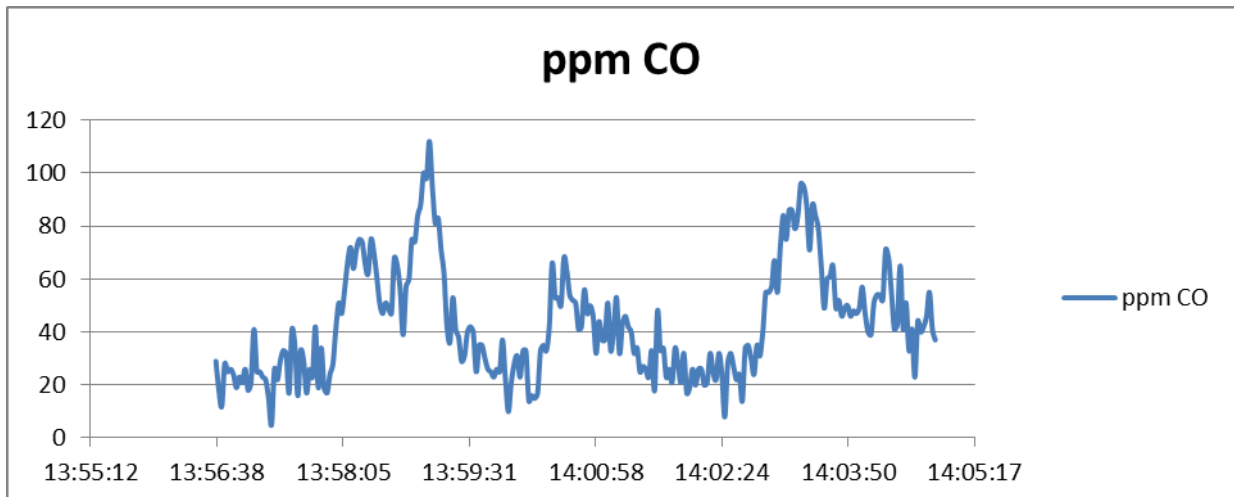
**Grafiek B8.3.: Koolmonoxideverloop test 3**

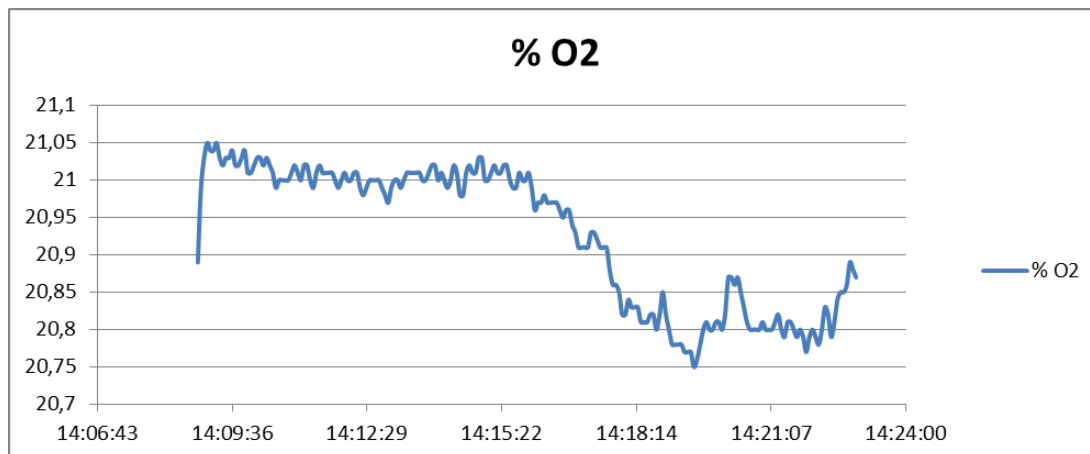
Grafiek B9.2.: Zuurstofverloop test 4
